月刊  
名工研

# 技術情報

名古屋市工業研究所

## 鑄造品の不良調査

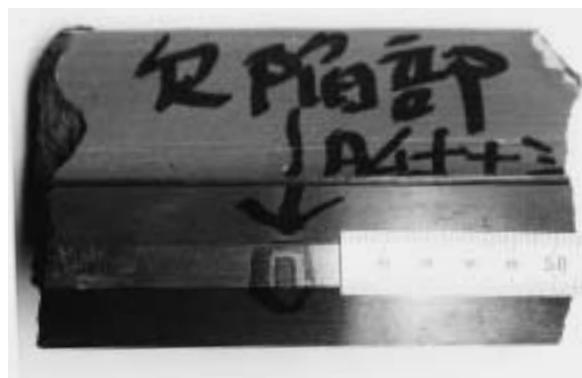
図1 異物混入箇所の外観

今回は、工作機械用鑄造品の表面に金属光沢のある異物が見つかった事例についてご紹介します。母体の材質はねずみ鑄鉄（FC300）で、旋盤のベッドとして製造されました。異物はベッドの摺動面で、切削加工後の高周波焼入れの段階で発見されました。注意深く観察していれば切削加工時か、あるいは高周波焼入れ前に確認できたと思われますが、熱処理後になって見つかったとのことでした。この異物は図1に見られるように、直線的で明瞭な輪郭を持っているのが特徴的でした。

この観察結果から、異物本体は低炭素鋼と考えられました。段階的な組織変化は鑄込み時の高熱により、高炭素の鑄鉄側から低炭素の異物側への炭素の拡散によって生じたものと判断されます。そのため、異物の正体は鑄物工場で、中子（なかご）押えとして頻繁に使用されているケレンではないかと考え、依頼企業に問い合わせたところ、この工場では表面にスズめっきを施した軟鋼ケレンを使用しているとの回答を得ました。

そこで、境界部付近をEPMA（X線マイクロアナライザ）分析したところ、スズの痕跡が確認でき、ケレンの巻込みであることを裏付けることができました。したがって今回の事例は、鑄込みに際して本来は母材に鑄ぐるまれて一体化されるべきケレンが、何らかの事情により鑄造品表面に露出したことが原因でした。

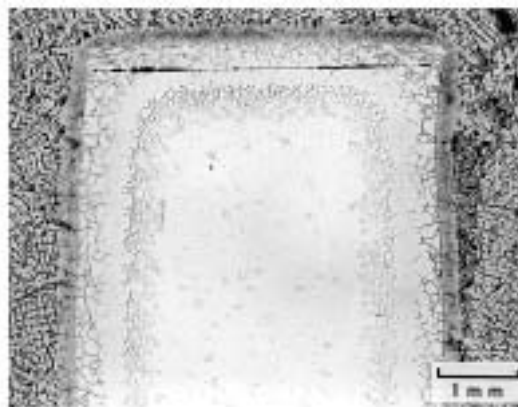
図2 異物のマクロ組織  
（金属技術研究室 山崎 実）

図2は異物のマクロ組織を示していますが、母材との境界部から異物芯部に到る過程で、何段階かの組織変化が確認できました。組織変化の詳細を顕微鏡観察してみると、以下のようなものでした。

片状黒鉛＋マルテンサイト（母材部）→マルテンサイト→マルテンサイト＋セメンタイト→マルテンサイト＋微細パーライト→少量の微細パーライト＋フェライト結晶粒（異物芯部）。
