## 製品の変色トラブル

## ソルベントクラック (ケミカルクラック)

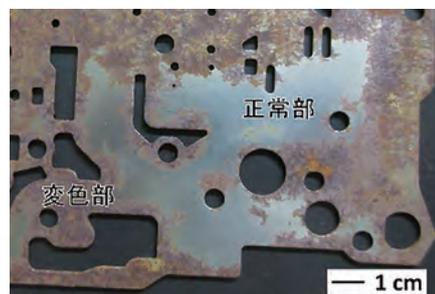
未使用鉄板部品の変色トラブルについて相談がありました(図1)。そこで分析機能付走査電子顕微鏡により変色部の元素分析を行ったところ、変色部からは、正常部からは検出されなかった酸素(O)、塩素(Cl)、カルシウム(Ca)が検出されました(図2)。この結果から、変色の原因はClの付着による鉄板の腐食であると考えられます。

金属製品の腐食や食品の吸湿を防ぐため、乾燥剤を使用することがあります。乾燥剤は多くの種類があり、代表的なものとしてシリカゲルが挙げられます。その他には塩化カルシウムを利用した乾燥剤もあり、これはシリカゲルの3倍の吸水力があると言われています。今回の製品では塩化カルシウムの乾燥剤が使用されており、乾燥剤の漏れも確認されました。この点、変色部から検出されたCl、Caと一致しました。本来、防錆目的で使用されている乾燥剤ではありませんが、使用上の注意が必要であると言えます。

図1 未使用で変色した鉄板部品

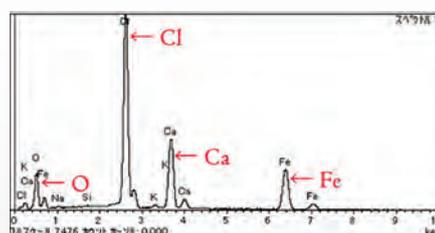
図2 変色部のEDSスペクトル

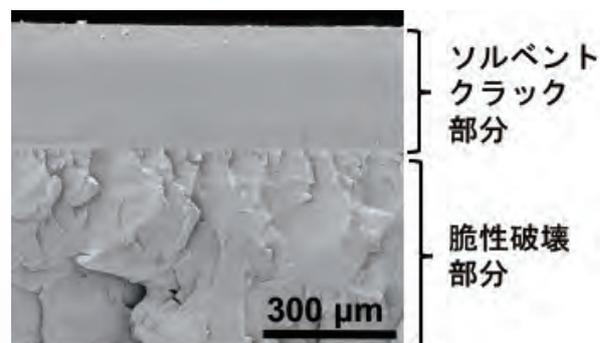
プラスチックは、溶剤などの化学薬品が付着すると割れてしまうことがあり、ソルベントクラック(ケミカルクラック)として知られています。ソルベントクラックを引き起こす薬品として、有機溶剤、油、界面活性剤、可塑剤、防錆剤などがあります。プラスチックの種類にもよりますが、これらの薬品は内部へ浸透し微視的に膨潤状態になるため、小さな応力でも亀裂が入りやすくなります。図1は、ポリスチレンの射出成形品を酢酸エチルの蒸気さらしてできたクラックの破断面写真です。平滑な破断面がソルベントクラック部分、ごつごつした破断面が人為的に割った脆性破壊部分になります。実際の製品ではこのような明瞭な破断面ばかりではないため、破断面周辺の成分分析や再現試験などと合わせてソルベントクラックかどうかを判断する必要があります。

図1 ポリスチレン破断面の電子顕微鏡写真
