名古屋市工業研究所

活用事例集

# 名古屋市工業研究所 活用事例集 目次

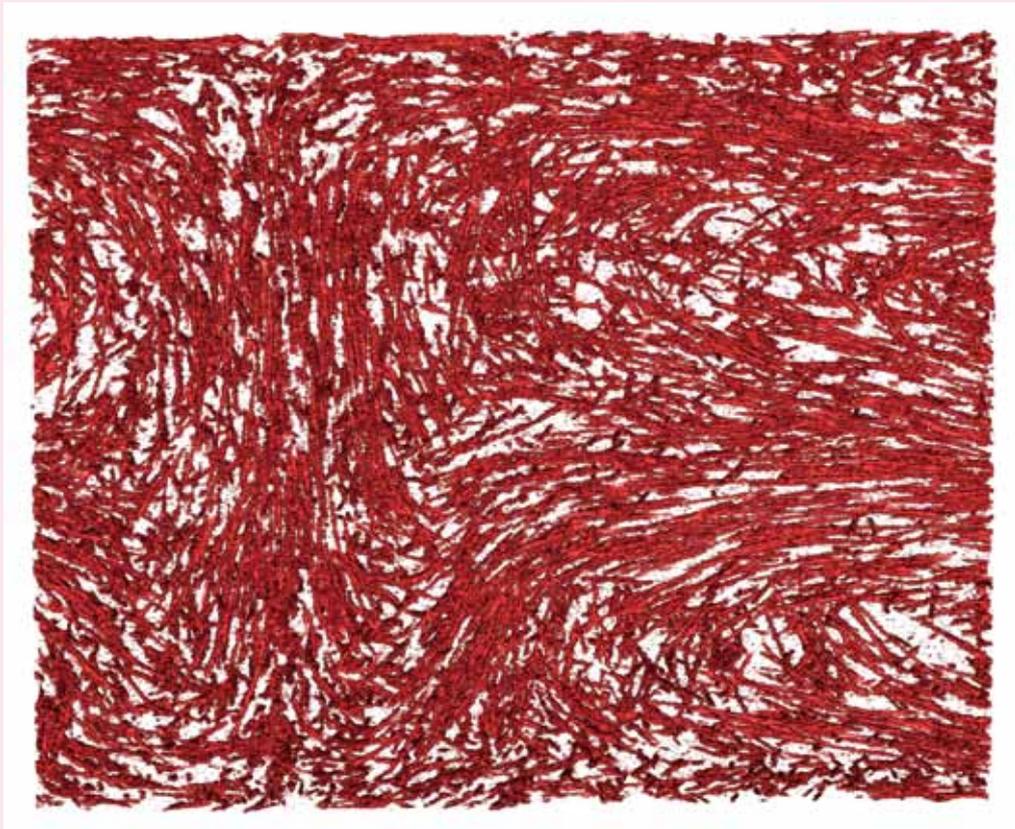
## 【表紙写真の説明】

表紙の写真は、ガラス繊維強化プラスチックの射出試験片の一部をX線CTで撮影し、中心付近のガラス繊維を抽出した画像です。成形時に左右それぞれから流れてきた樹脂が衝突する部分では繊維が流れ方向と直角に配向します。炭素繊維あるいはガラス繊維強化プラスチックは、軽量性と強度を兼ね備えた材料として、その利用範囲が広がりつつありますが、その強度は繊維の向きに大きく影響を受けます。部品の設計時には、成形時の樹脂流動によって引き起こされる繊維の配向にも留意する必要があります。
